REPORT ATTIVITA' SENEGAL GOLGAINDE'

2. PROGETTAZIONE DEGLI INTERVENTI

3. REALIZZAZIONE DEGLI INTERVENTI

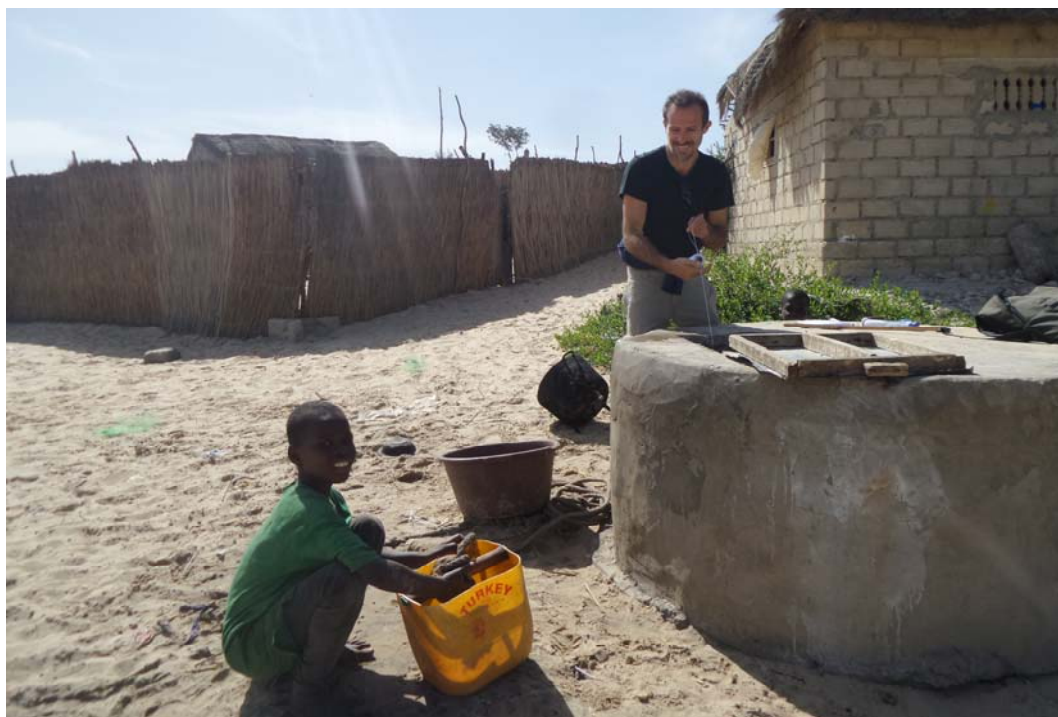
Figura 2: acquisizione dati di campo

Nel corso della spedizione si è prima di tutto fatta una verifica sulla qualità e quantità delle risorse disponibili presso ogni villaggio, tramite il rilevamento di una serie di parametri di campo, il prelievo di campioni d'acqua presso i punti d'acqua in uso nei villaggi e la successiva analisi di laboratorio dei principali parametri geochimici.

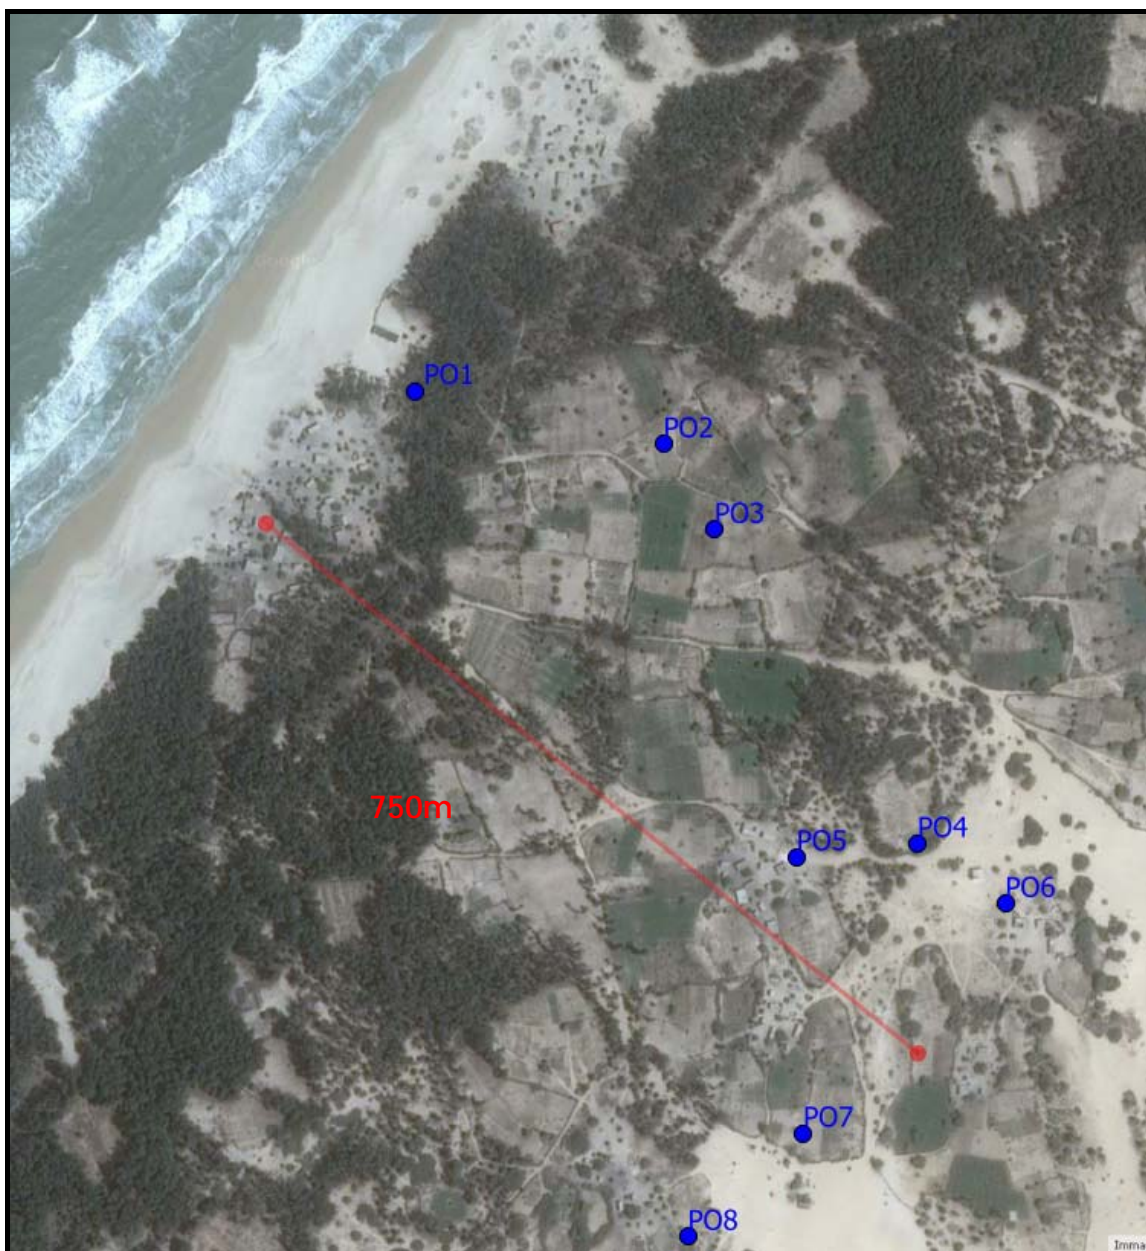
Figura 1: planimetria con ubicazione dei pozzi rilevati a Goldgainè

L'ubicazione dei pozzi rilevati viene riportata nella Figura sottostante.

Come rilevabile dalla figura il villaggio è costituito da due raggruppamenti di case abbastanza fitti presso l'area costiera e da tante case sparse nelle zone più interne, caratterizzate anche da alcuni campi coltivati. Tutte le abitazioni si rilevano in un'area di poco inferiore al Km².

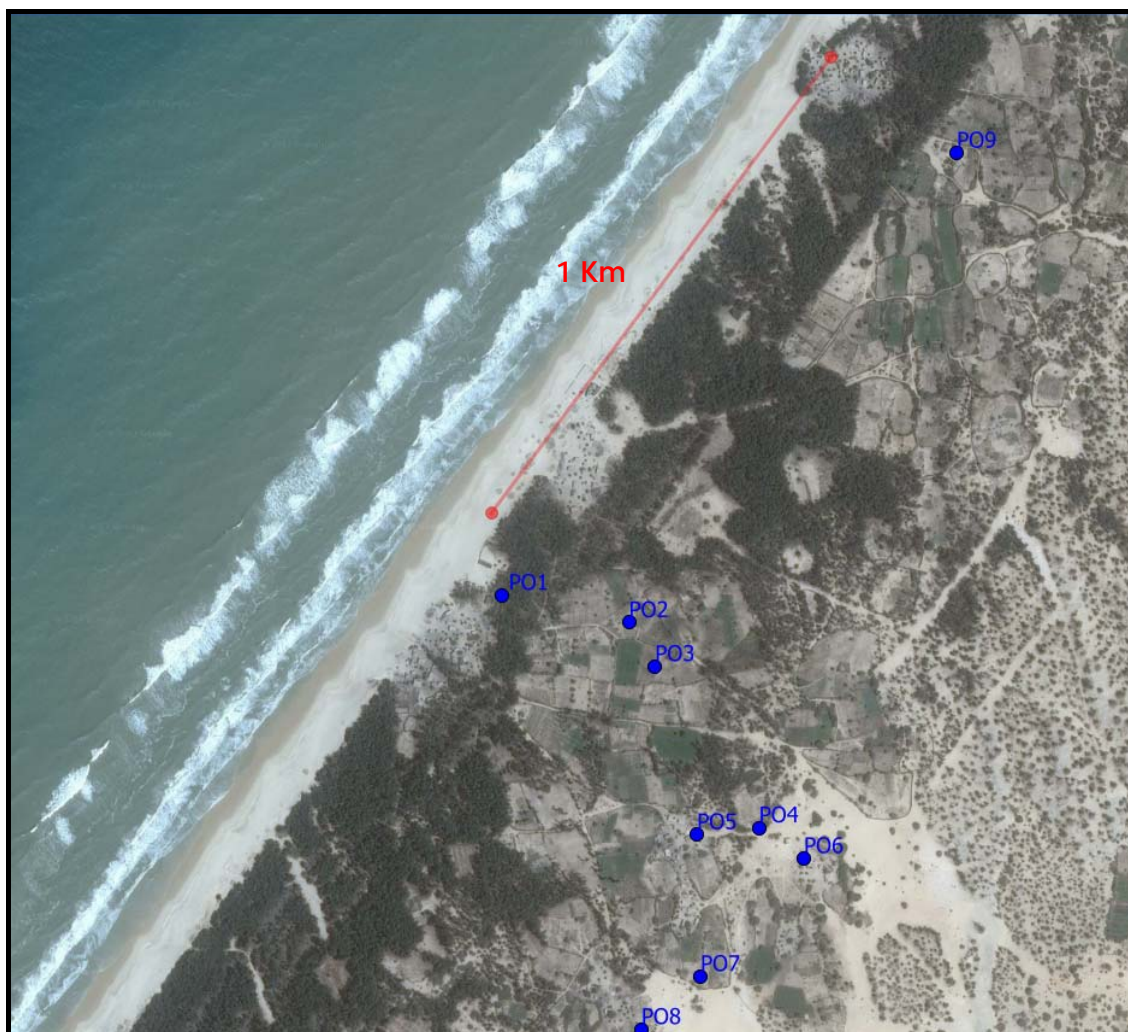
Figura 2: planimetria estesa con ubicazione dei pozzi rilevati a Goldgaidè

Va infine segnalata la presenza di un ulteriore gruppo di case, in corrispondenza del quale è stato rilevato il pozzo PO9, che dista circa 1 Km dai principali insediamenti abitativi.

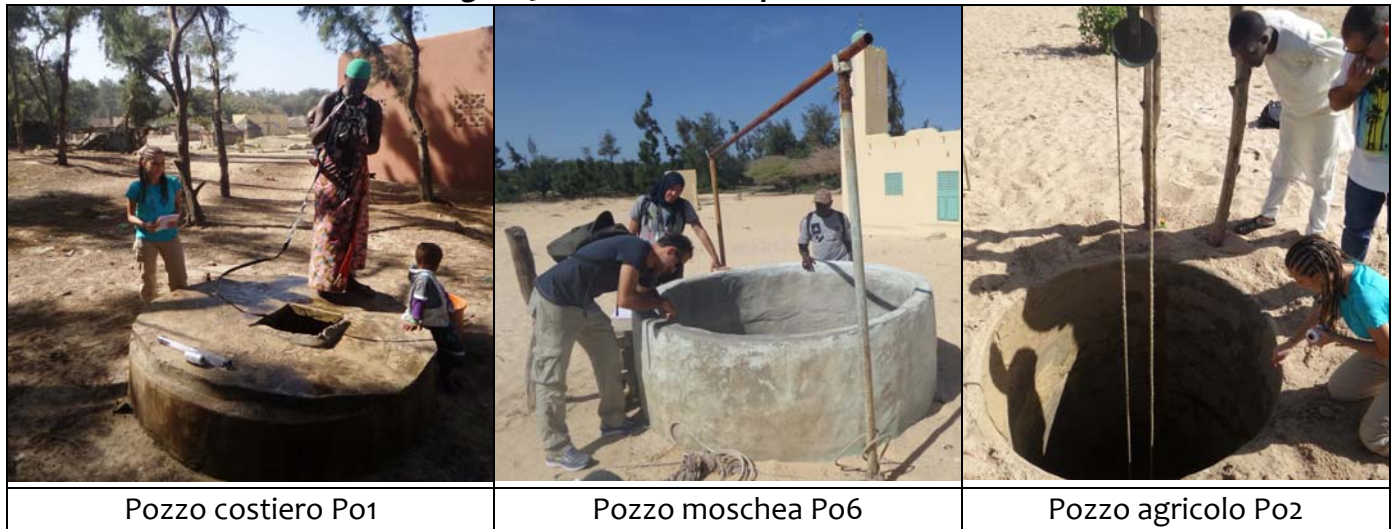
Figura 3: caratteristiche pozzi rilevati

Le analisi effettuate nel 2016 sulla rete di pozzi esistenti hanno individuato la presenza di acque fortemente salinizzate nei pozzi della zona costiera, assolutamente non idonee ad un uso potabile ed agricolo delle stesse.

I dati di campo e laboratorio hanno inoltre mostrato, come atteso, una diffusa contaminazione batteriologica, che caratterizza tutti i pozzi rilevati, attribuibile alle modalità di allestimento ed utilizzo dei pozzi.

Soprattutto dalla zona caratterizzata dai pozzi P4, P5 e P6 le acque sono infatti caratterizzate da conducibilità nell'ordine di poche centinaia di microS/cm e concentrazione degli analiti verificati compatibile con l'uso potabile.

Va infine evidenziato come, per motivi costruttivi, tutti i pozzi siano stati approfonditi per non oltre 30 – 40 cm all'interno della falda acquifera superficiale, determinando una scarsa produttività degli stessi.

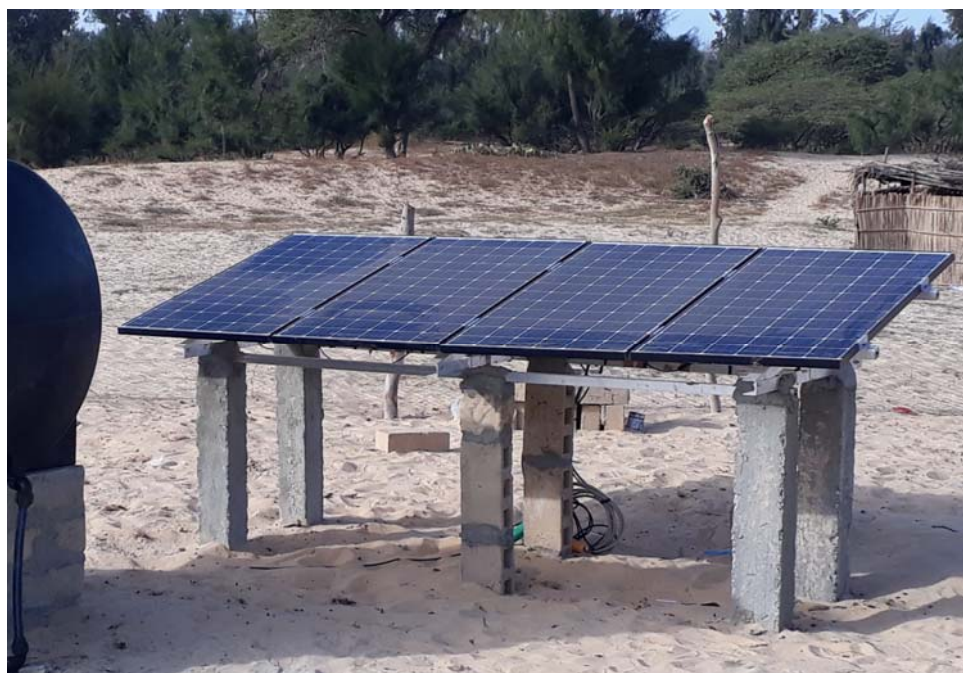
Figura 5: installazione pannelli solari

In accordo con i dati di dimensionamento definiti per il sistema di pompaggio sono stati installati 4 pannelli solari Panasonic modello VBHN240SJ25, caratterizzati da una dimensione di 1580 x 800 mm, in grado di fornire una potenza massima di 240KW cadauno.

I pannelli sono stati orientati in direzione sud e posizionati con un'inclinazione di 15° dal terreno, calcolata in base alle caratteristiche dell'irradiazione solare nell'area oggetto dell'intervento.

Per una maggiore praticità ed una migliore gestione e protezione del sistema i pannelli sono stati posizionati su un basamento di cemento armato, costituito da dei pilastri di 1m di altezza.

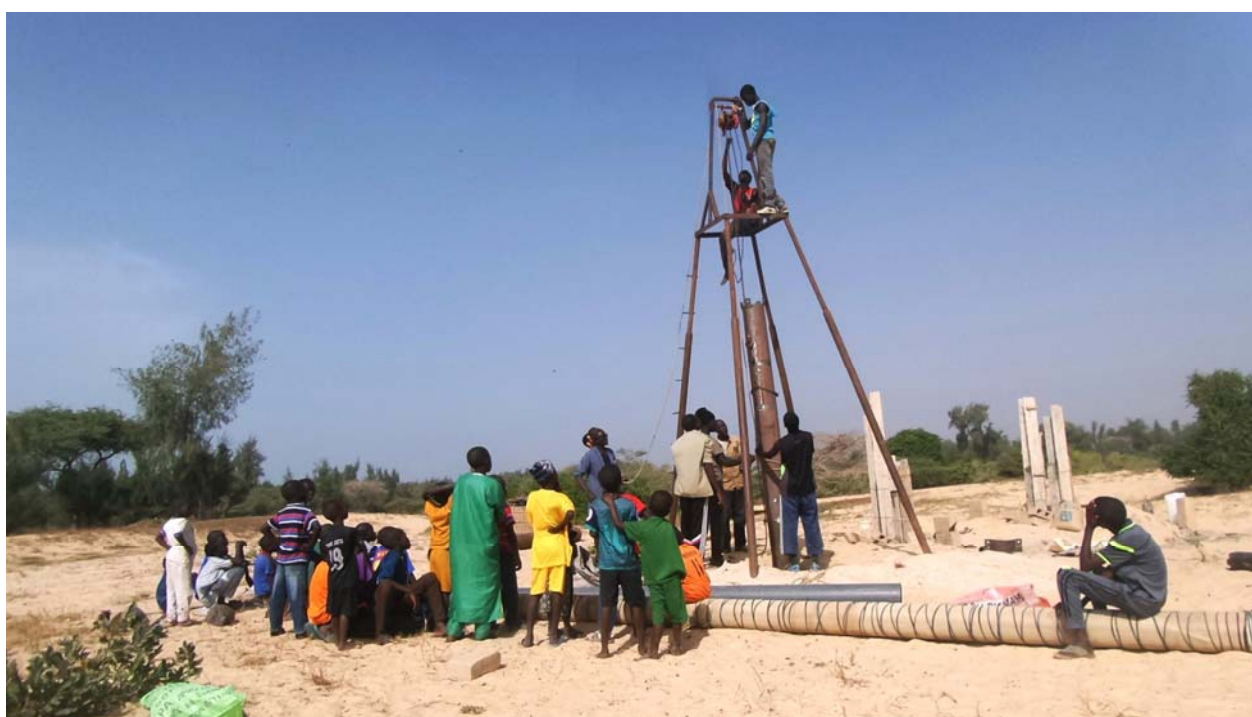
Figura 6: attività di perforazione

La realizzazione del pozzo è stata effettuata per rotazione tramite trivella elicoidale. La perforazione ha raggiunto la falda acquifera ad una profondità di circa 7,8 m da piano campagna per poi approfondirsi sino alla profondità di 12 m, approfondendosi quindi per oltre 4m all'interno della falda acquifera.

La perforazione è stata allestita tramite tubazione in polietilene del diametro di 200 mm, cieco per i primi 6m metri da piano campagna e fessurato per i restanti 6.

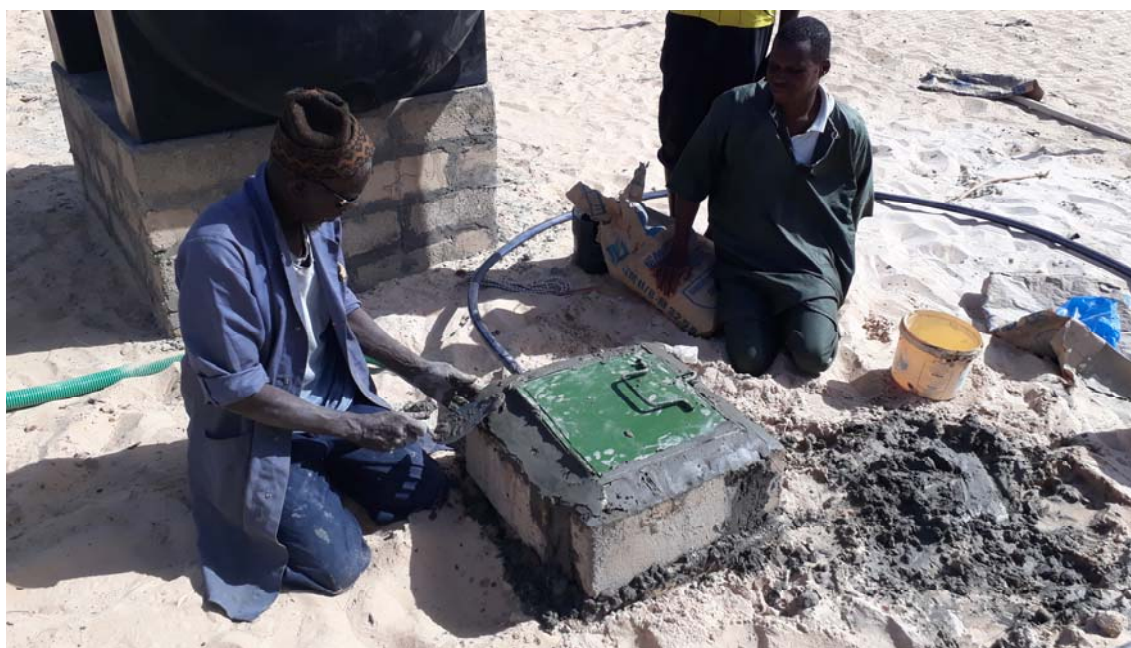
Figura 7: realizzazione pozzetto

Il pozzo è stato completato con la realizzazione di un pozzetto cementato fornito di tappo metallico.

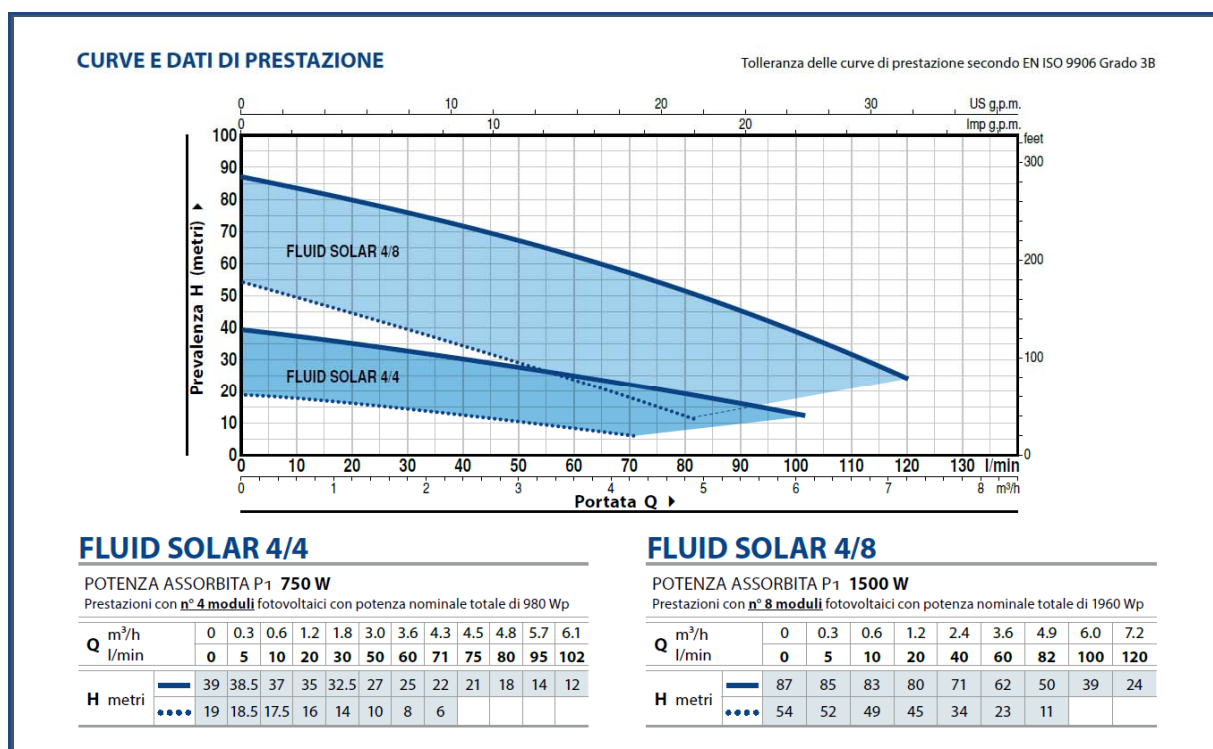
Figura 8 prestazioni pompa sommersa scelta

In accordo con le necessità idriche calcolate preliminarmente alla spedizione è stata installata nel pozzo una pompa sommersa Pedrollo Fluid Solar 4/4, caratterizzata da un assorbimento di 750W e da una portata di circa 6 m³/h per le prevalenze nell'ordine dei 10m previste per il caso in oggetto.

La curva caratteristica della pompa viene di seguito riportata.

Al termine dell'installazione è stata effettuata una prova di portata che ha evidenziato come la pompa sia in grado di fornire in modo costante una portata di circa 70 l/min senza che l'emungimento determini dei rilevabili abbassamenti del livello piezometrico dinamico all'interno del pozzo.

Il sistema di pompaggio è in ogni caso fornito di valvola di regolazione del flusso e sensori di livelli in grado di spegnere automaticamente la pompa qualora il livello piezometrico scenda al di sotto della testa pompa.

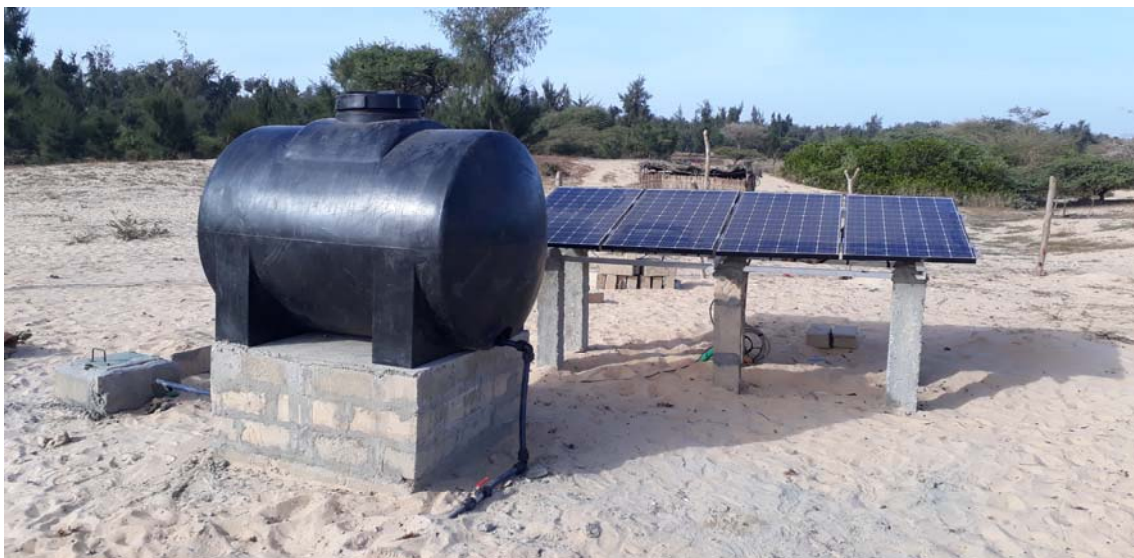
Figura 9: installazione e basamento cisterna di stoccaggio

Le acque emunte dalla pompa vengono mandate ad una cisterna della capacità di 2000 litri.

Al fine di garantire un sufficiente carico idraulico per il rubinetto in uscita dall'impianto e per potere meglio installare e gestire le connessioni idrauliche la cisterna è stata posizionata su un basamento di circa 80cm di altezza.

La cisterna è dotata di galleggiante in grado di regolare i cicli di riempimento della stessa.

Dalla cisterna le acque vengono convogliate ad un rubinetto comunitario al quale hanno libero accesso tutti gli abitanti del villaggio.

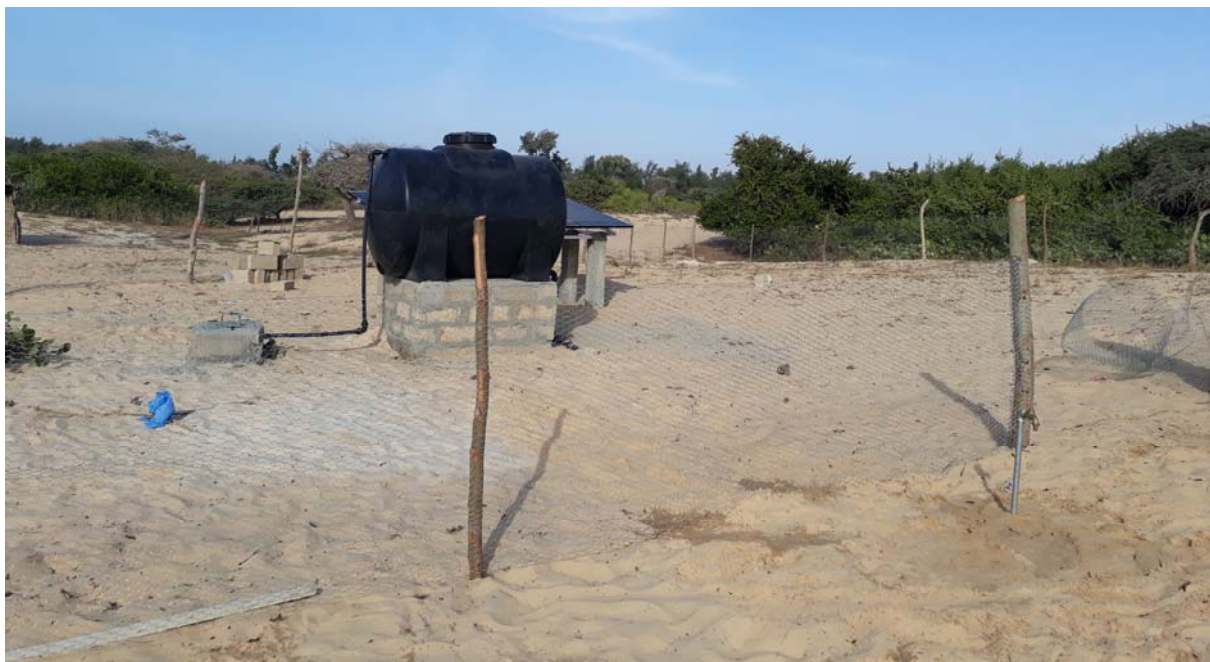
Figura 11: recinzione zona di protezione

Al fine di proteggere la risorsa da ogni futura fonte di contaminazione, in accordo con gli abitanti del villaggio che hanno stabilito un comitato di gestione del pozzo, è stata delimitata una zona di protezione del pozzo, di una forma ellittica, con l'asse principale orientato lungo la principale direzione di deflusso delle acque di falda. La zona di protezione ha un'estensione di circa 700m² ed è stata delimitata da recinzione metallica in grado di evitare le attività di pascolo e l'accesso delle persone non autorizzate. L'area di protezione impedisce qualsiasi attività nei 30 metri a monte del pozzo e nell'area immediatamente a valle dello stesso.

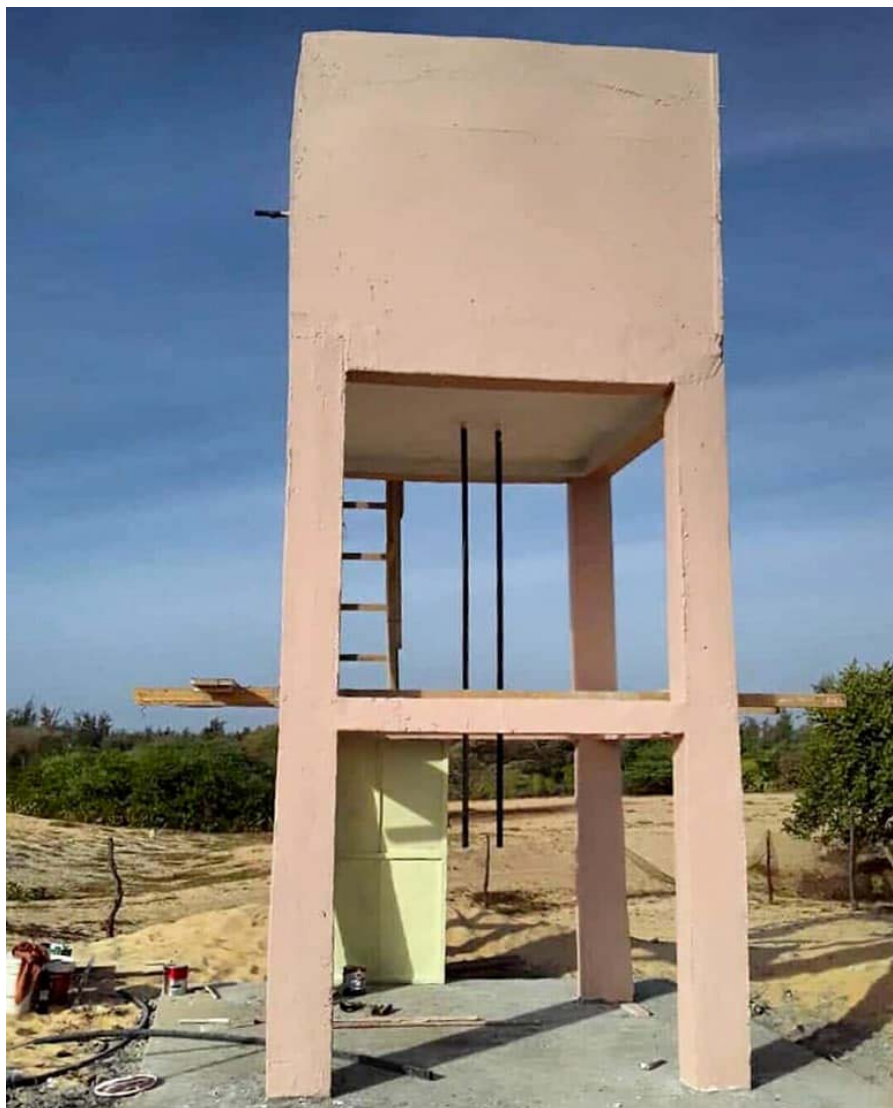
Figura 12: chateaux d'eau

Il sistema è oggetto di continui miglioramenti, il cui più significativo è stato la realizzazione di uno chateaux d'eau nel 2008, che ha consentito di realizzare 3 ulteriori rubinetti comunitari ben distribuiti sull'intera superficie del villaggio.
